CONACUL DE LA GOLEȘTI
ASPECTE INEDITE DIN PERIOADA LUCRĂRILOR DE RESTAURARE
DINTRE ANII 1942-1944

FILOFTEIA PALLY

The Manor from Golesti. Unpublished aspects from the restoration period between 1942-1944

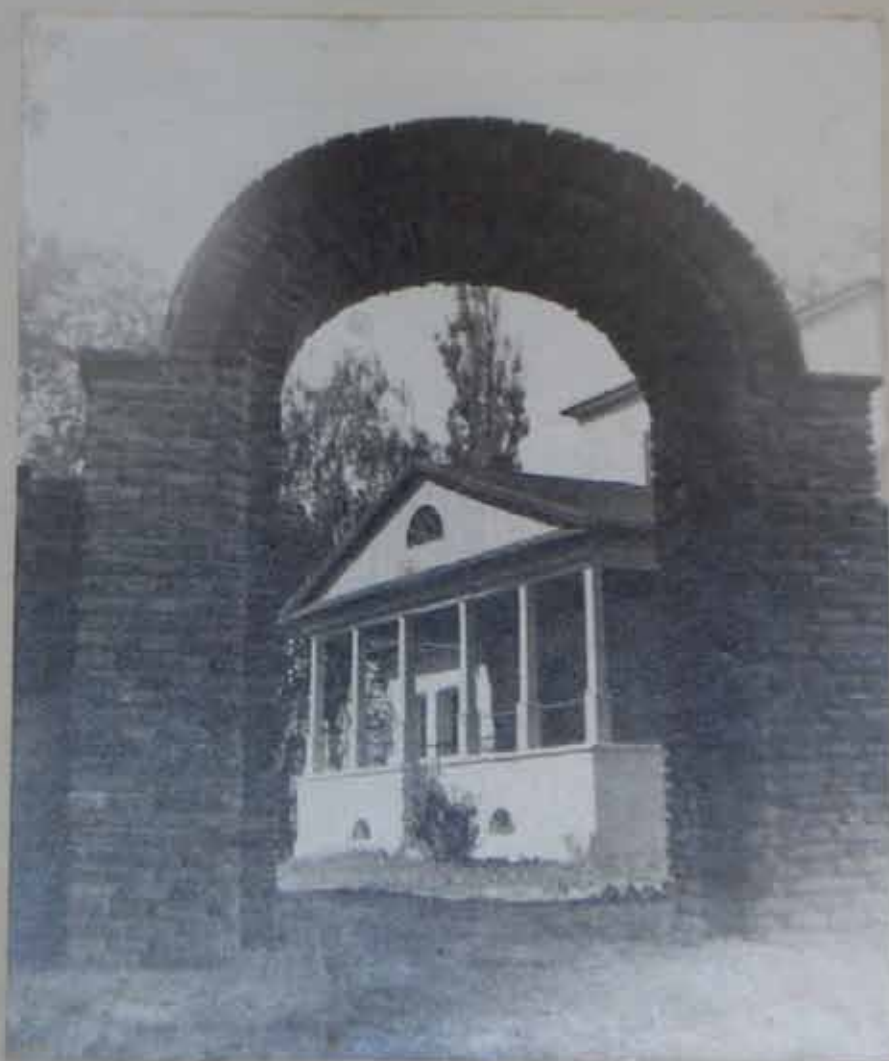
in anul 1920

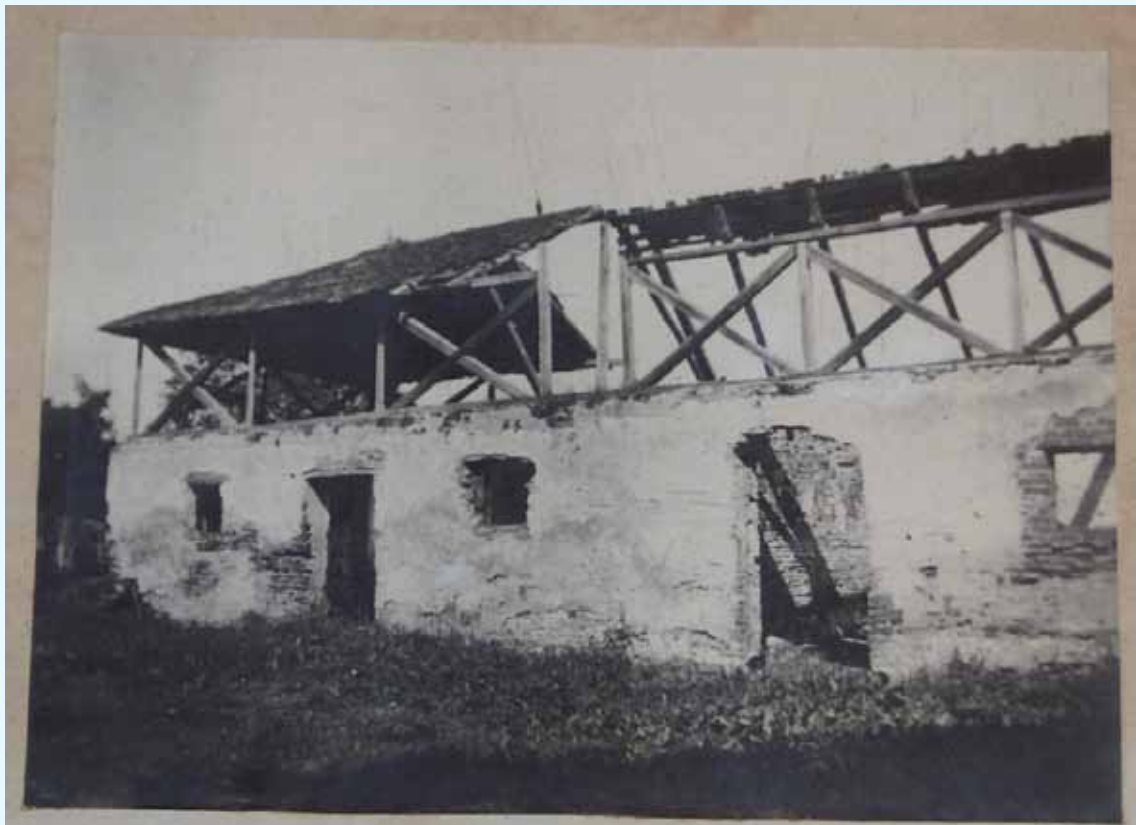
in anul 1943, după restaurare

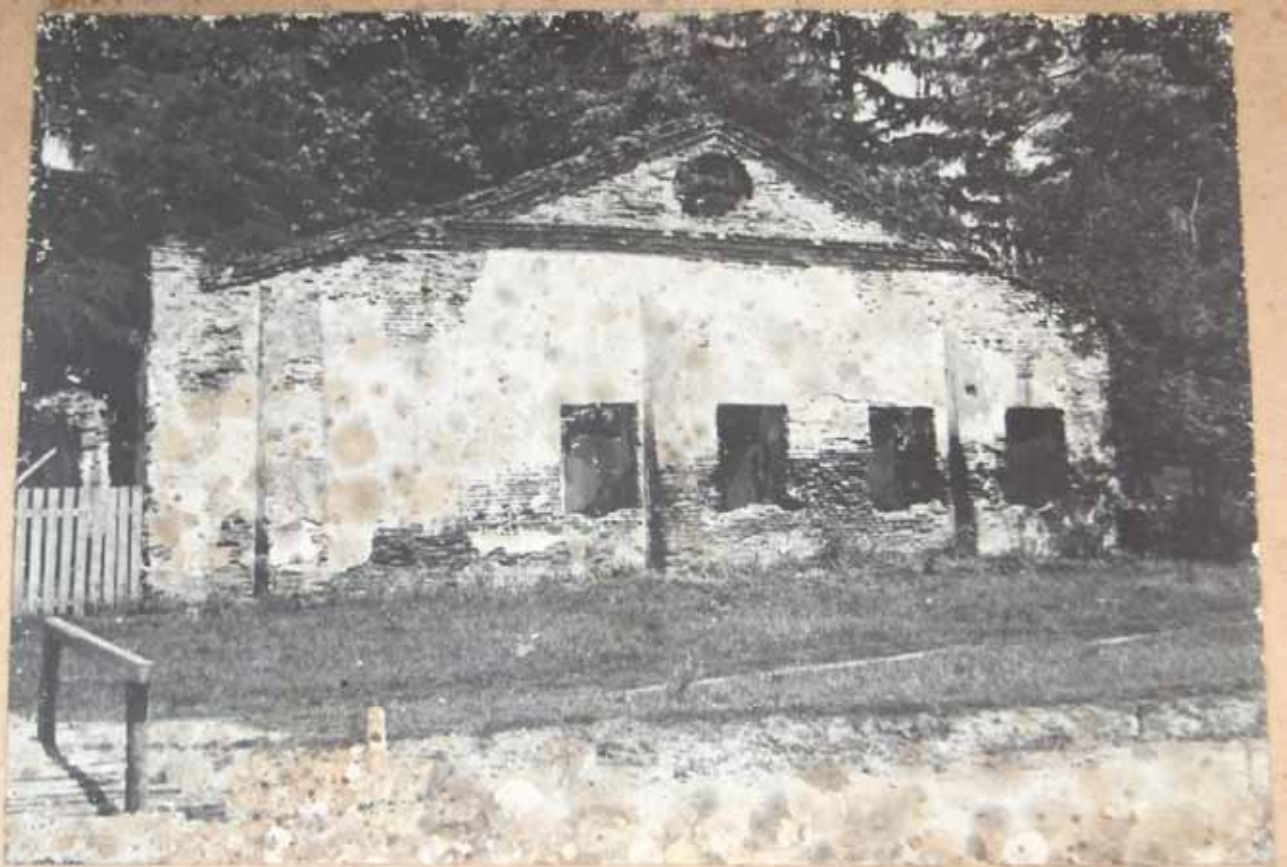
Dependințele Conacului Goleștilor
Fânăria
în Iunie 1942, înainte de restaurare

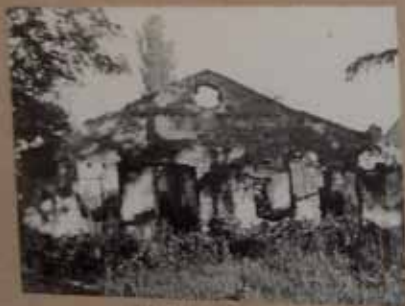
CASA SARACILOR din curtea CONACULUI GOLEȘTIOR

CASA SARACILOR, starea de rușinare
(Iulie 1942)

săracilor, construite pe la 1790, din zidărie de cărămidă - păstrau doar pereții dinspre șoseaua comunală, fiind devastate de ierburi înalte, fără învelitoare și șarpantă, în aceeași stare aflându-se și clădirile de pe laturile de nord-vest (locuințele servitorilor și grajdul) și sud-vest (arhondaricul) din care rămăseseră doar zidurile exterioare.

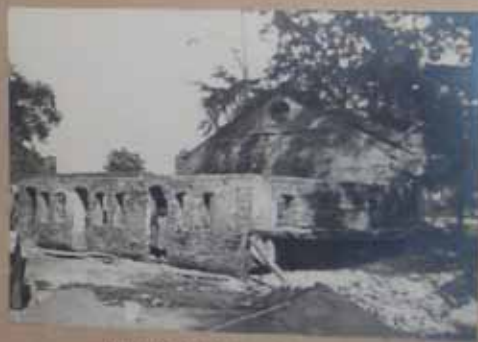
CASA SARACILOR, în starea de rușinare
(August 1942)
